COMUNE DI MARRUBIU

CHIESA PARROCCHIALE DELLA VERGINE DI MONSERRATO

Teca in legno intagliato

RELAZIONE TECNICA DI RESTAURO FINALE

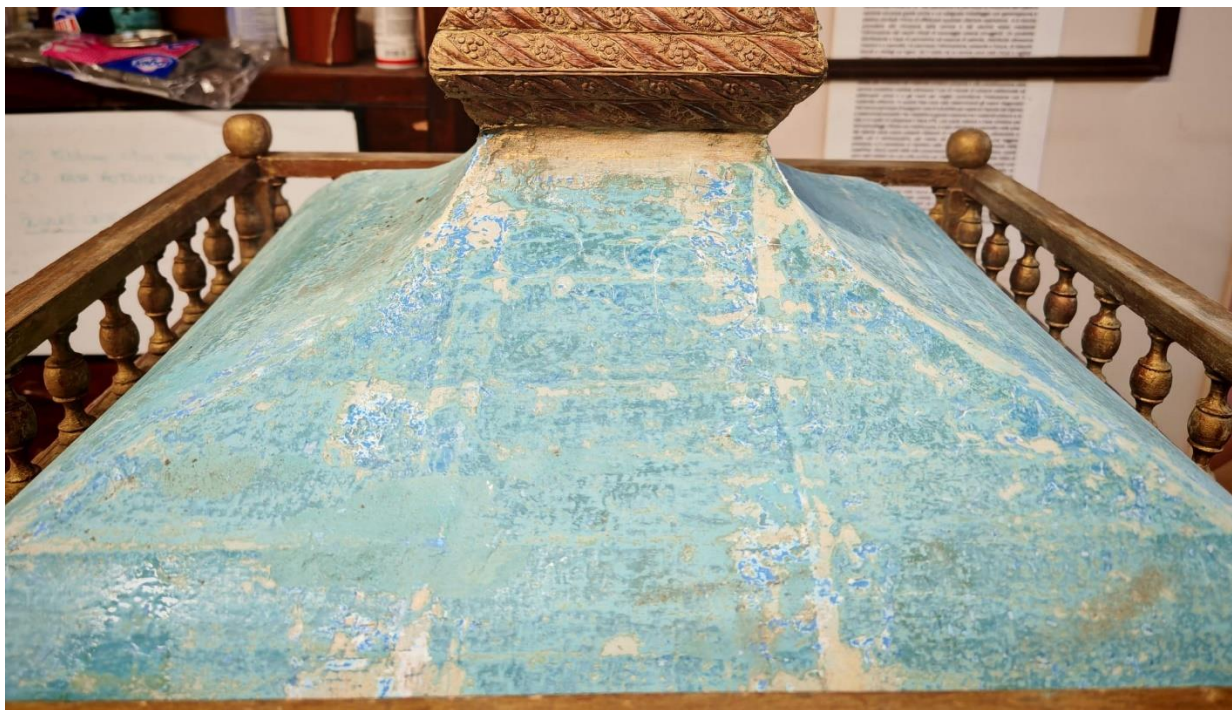
Cromia originale della cupola dopo la pulitura

In corrispondenza della cupola, dove lo strato di smalto lucido azzurro risultava particolarmente tenace, si è fatto uso di svernicianti specifici da rimuovere con solventi idonei o bisturi a lama sottile.

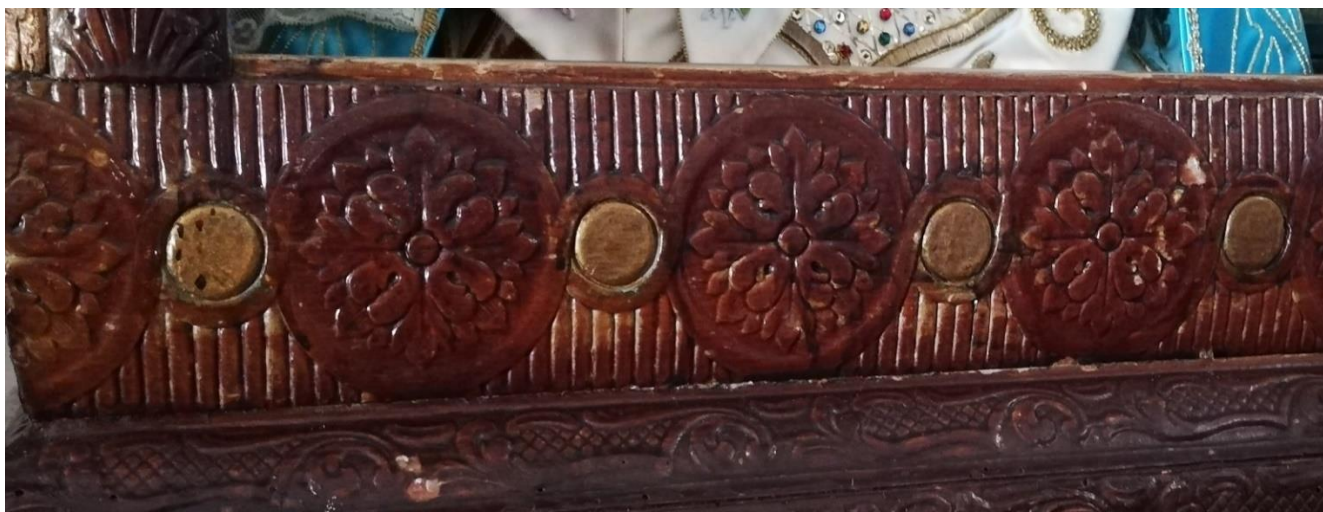
Prima della pulitura

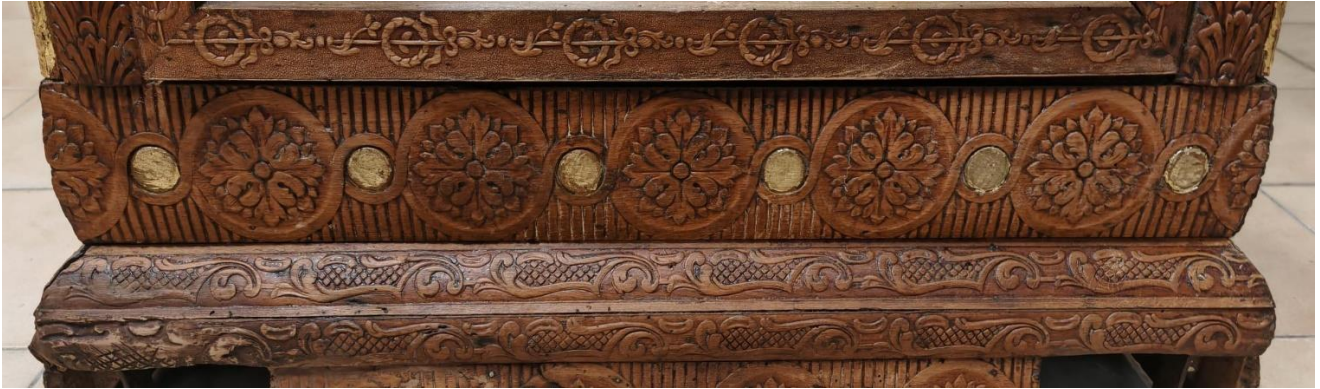
Dopo la pulitura

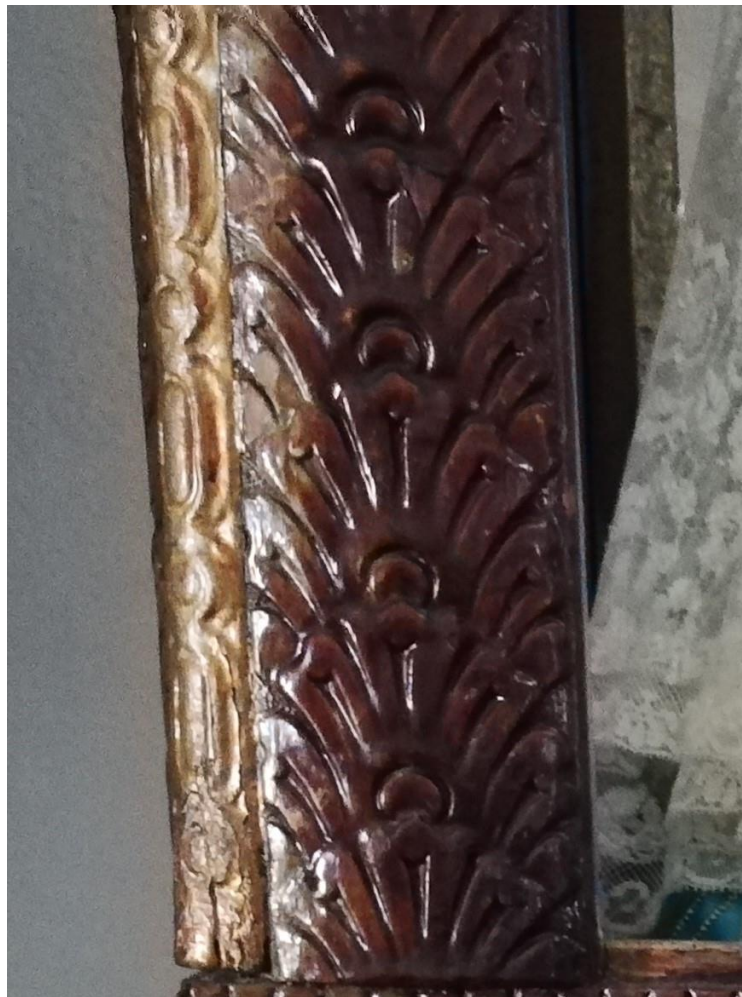
Prima della pulitura

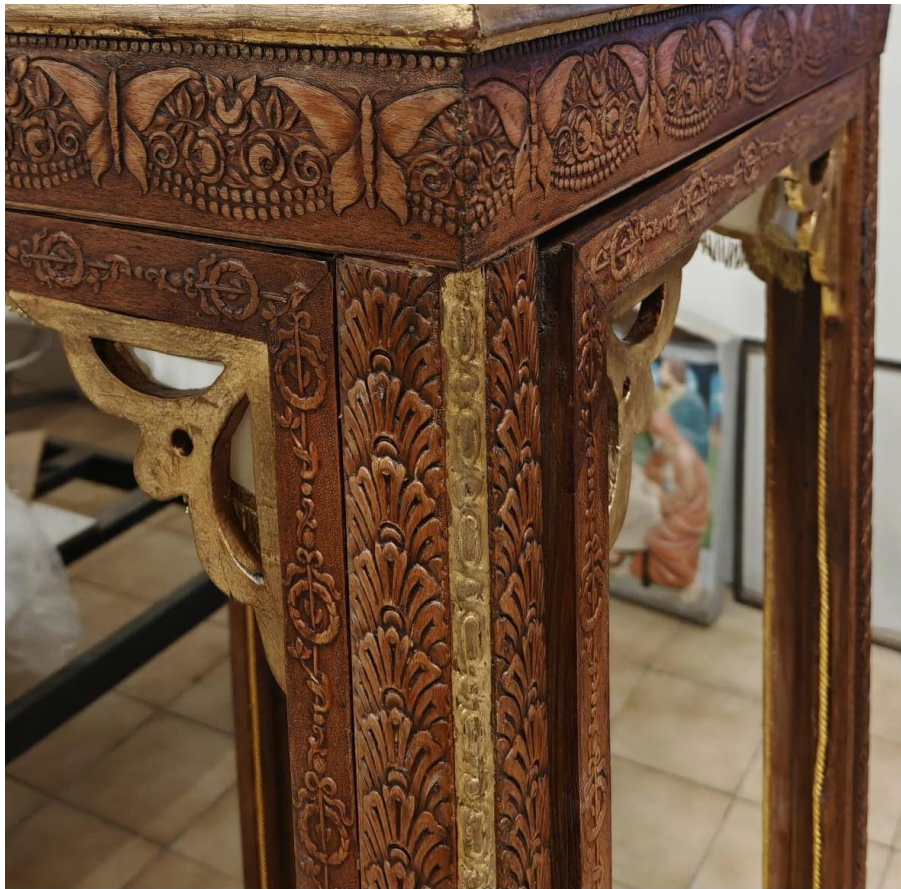
Dopo la pulitura

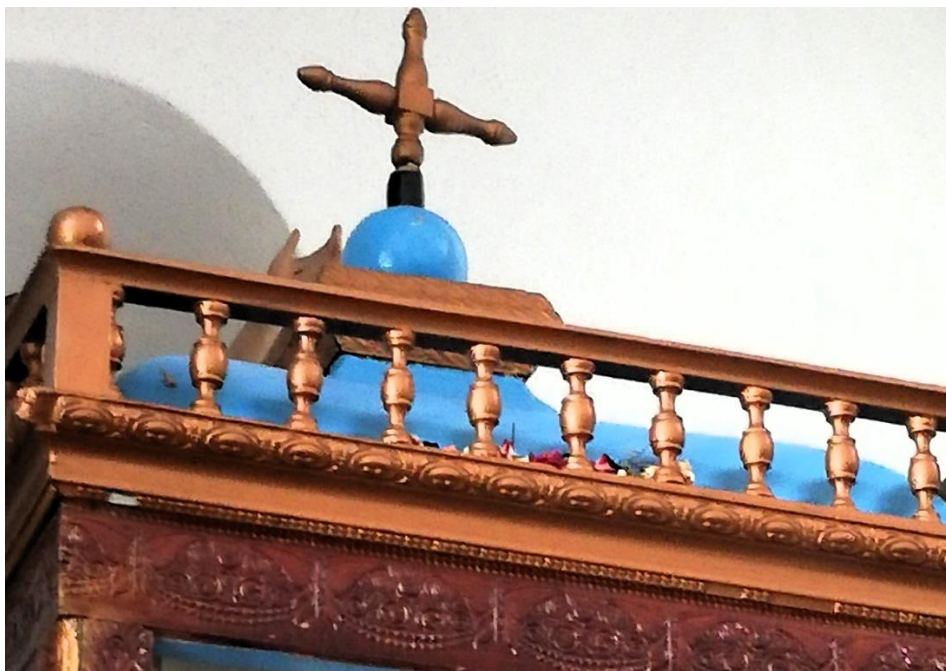
Prima della pulitura della decorazione dorata

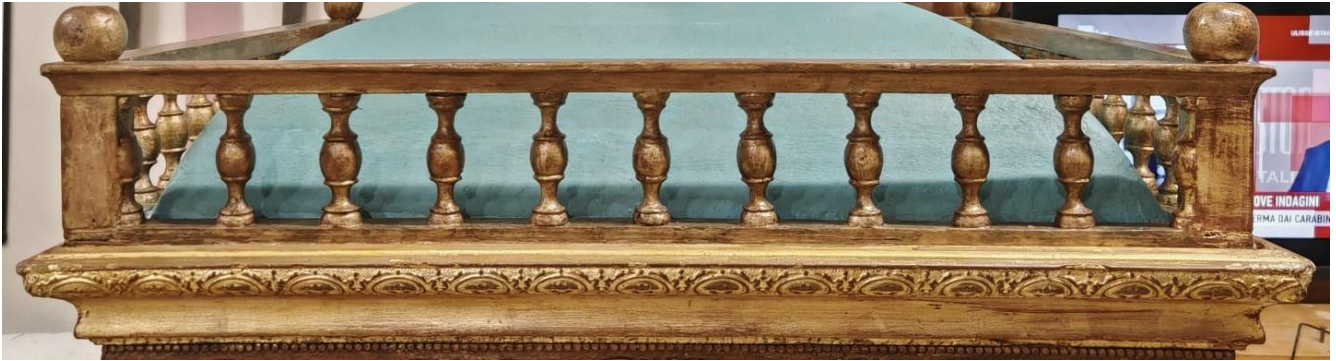
Elemento decorativo dorato dopo la pulitura

Le dorature sono state ripristinate con oro in polvere per restauro.

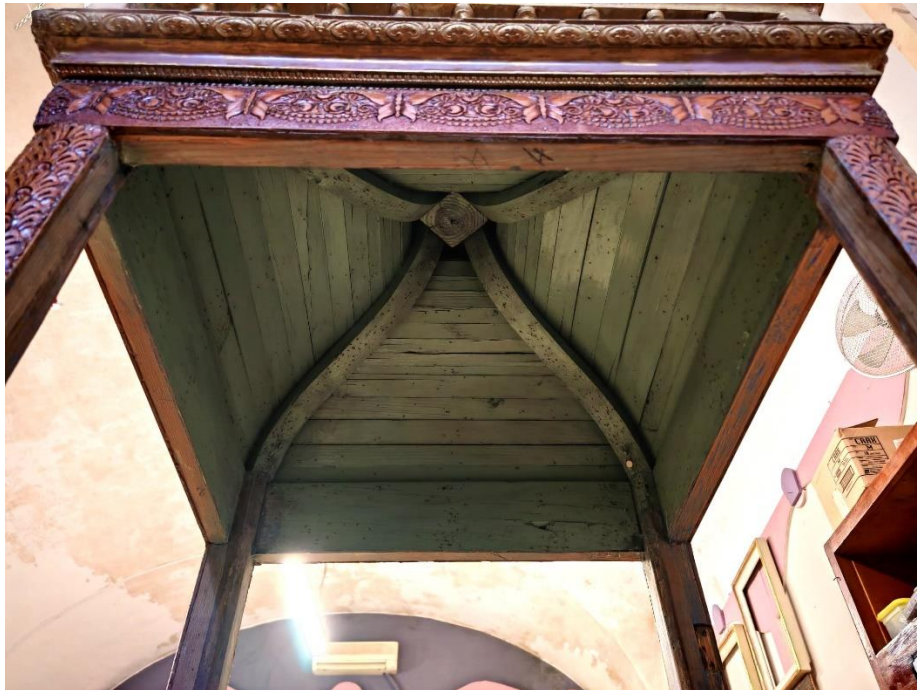
Pulitura e restauro del fondo della cupola

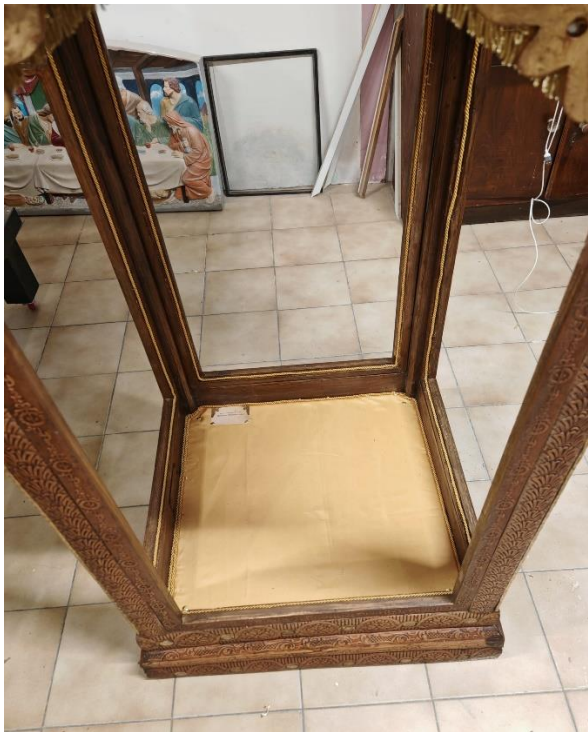
Copertura con tessuto di seta del fondo

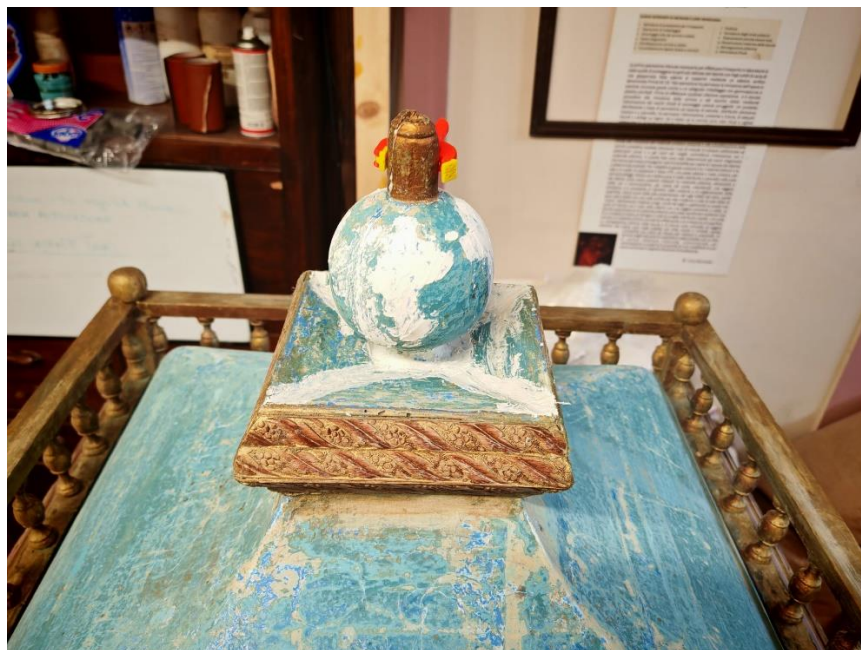
Stuccatura del materiale pittorico della cupola

Le lacune minori sono state colmate con una miscela di gesso di Bologna e colla animale, lavorata a spatola e rifinita per uniformare la superficie.
