COMUNE DI MARRUBIU

CHIESA PARROCCHIALE DELLA VERGINE DI MONSERRATO

Teca in legno intagliato

RELAZIONE TECNICA DI RESTAURO FINALE

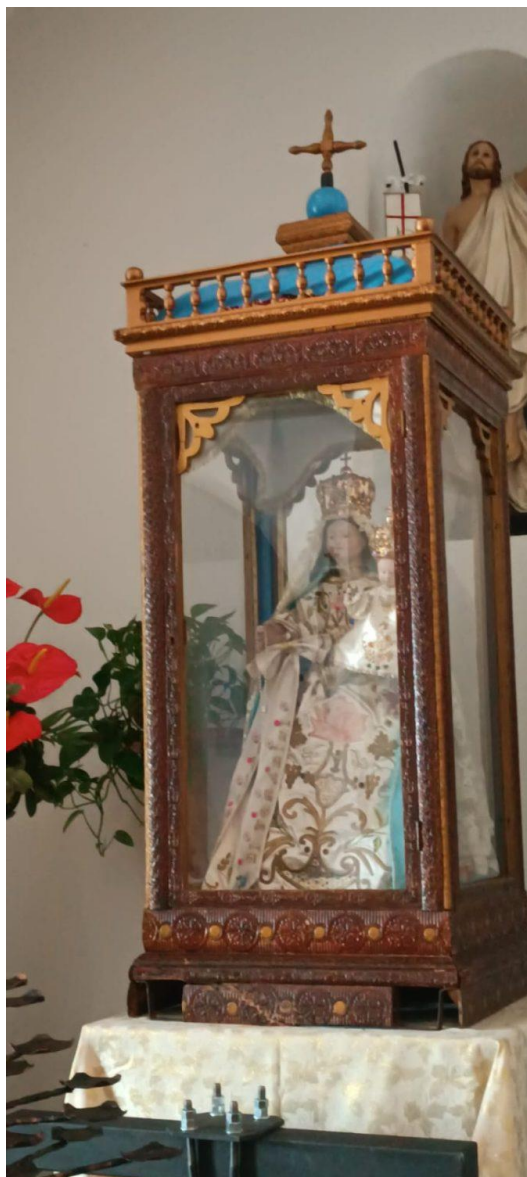
La struttura versava in un avanzato stato di degrado conservativo, aggravato da un significativo cedimento strutturale riconducibile, in larga misura, all'alterazione apportata alla parte inferiore della teca.

Quest'ultima era stata modificata per permettere l'inserimento di robuste aste in legno, funzionali al trasporto a spalla del manufatto durante processioni o spostamenti rituali.

Tale intervento, non eseguito secondo criteri conservativi, aveva compromesso in modo sostanziale l'equilibrio statico dell'intera struttura, determinando una progressiva instabilità che si era manifestata con la comparsa di numerose fessurazioni, crepe profonde e distacchi in più punti della carpenteria lignea.
